**Processo nº 931/2021**

**Data do Acórdão:** 16 de Março de 2023

**ASSUNTO:**

- Prova
- Fundada dúvida

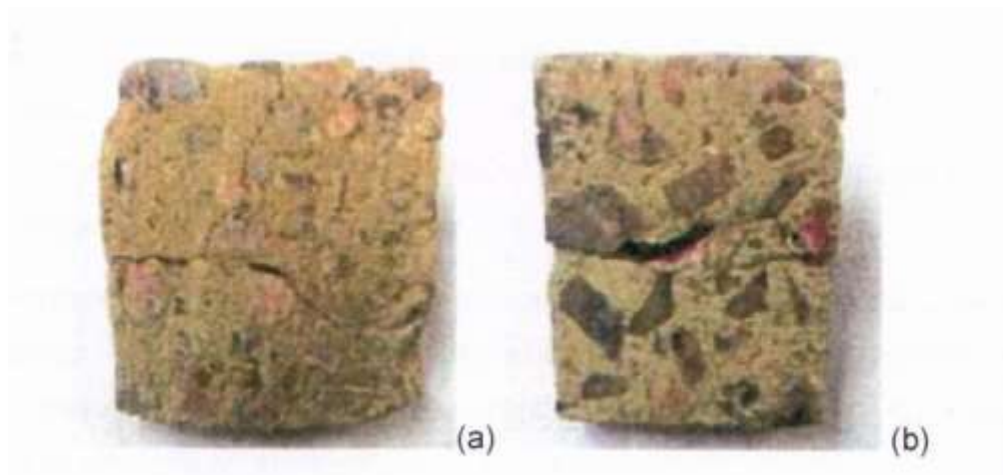
Por outro lado, como se constata pela Figura 2.1, de fotografias das 2P9-M1 e 2P9-B1, extraídas dos respetivos relatórios de ensaios, as amostras apresentam fissuras. Ora, nas amostras de betão fissurado a perda de material fino e material solúvel durante a extração não pode ser subvalorizada, e o material recolhido para determinação do teor de cimento, que é constituído por partículas mais pequenas, tem necessariamente maior teor de agregado, porque quer o sólido que sofre lixiviação quer o pó que se solta no manuseamento tem maior expressão, uma vez que a relação entre a área superficial e o volume das partículas que vão a teste é superior. Logo, o teor determinado de óxido de cálcio, o dado que permite a determinação de cimento, vem necessariamente diminuído. O facto do relatório de ensaio ser considerado válido pela entidade que o emitiu, não implica que este represente necessariamente o material de onde veio a amostra, particularmente porque é explicitamente expresso que a amostra provinha de zona danificada e que parte da amostra vinha desagregada e fissurada.

Não sendo estimado qual teor de óxido de cálcio que se perdeu na extração e manuseamento, considera-se que não existe evidência suficiente para que o resultado do teor de cimento, apresentado no relatório de ensaio, possa ser indubitavelmente assumido como o teor de cimento do betão do pilar 2P9.

Figura 2.1 - Fotos das amostras 2P9-M1 e 2P9-B1 extraídas dos respectivos relatórios de ensaio

Por conseguinte, com razoabilidade científica, não podem ser eliminadas as dúvidas sobre se a amostra ensaiada seria representativa do betão a caracterizar, particularmente para a determinação do teor de cimento, constituente este que seguramente já não estaria presente na sua totalidade no material testado, relativamente ao material que se encontrava no pilar 2P9. Deste modo, a determinação efetuada sobre o teor de cimento, baseada em provete preparado sobre amostra retirada de betão fissurado, que se desagregou na extração e que foi sujeito a passagem de água, subestima o teor de cimento do betão do pilar 2P9.».
